Betonipäällysteen seuranta

Vt 4 Kempele - Kiviniemi

Seurantaraportti nro 1

Tielaitoksen selvityksiä 16/1993

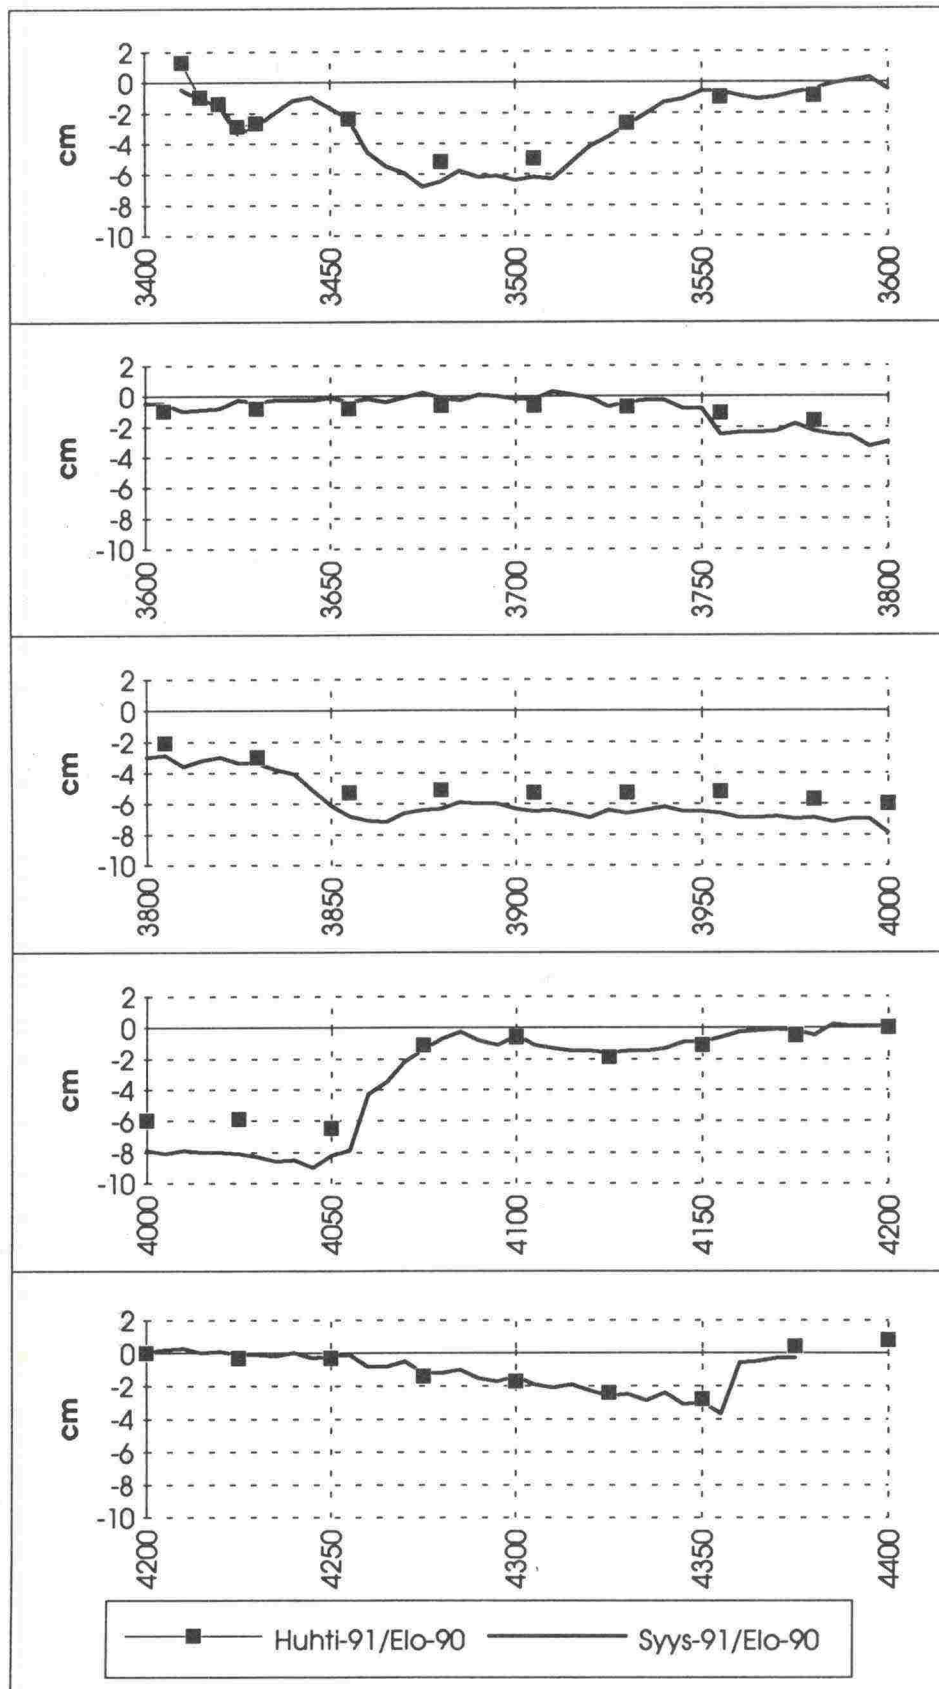
Kuva 10. Betonitien vaaitustulokset keskilinjän kohdalta paaluvälillä 3410-4400: elokuu-90/huhtikuu-91 ja elokuu-90/syyskuu-91

Betonitien alkuosuuden vaaitustuloksia on esitetty kuvassa 10.

Tien pinta on siltti-*pehmeikön* kohdalla paaluvälillä 3410-4370 painunut yhteensä noin 500 m:n matkalla. Painuminen on tien poikkileikkaukseen nähden ollut tasaista, enimmillään noin 11 cm. Painuminen ei ole aiheuttanut vaurioita päällysteeseen.
